# Trafikolycka Tranarpsbron

Vid 11-tiden på förmiddagen den 15 januari 2013 inträffade en större trafikolycka på E4, i Skåne. Olyckan skedde på Tranarpsbron som går över Rönne å. Huvuddelen av olyckan inträffade i Klippans kommun. En person omkom i olyckan och drygt 40 personer skadades. Sammantaget var nästan 80 fordon inblandade i olyckan, varav flertalet var lastbilar. Broräckena höll men blev på vissa ställen kraftigt uttryckta.

MSB Olycksundersökning Trafikolycka Tranarpsbron 2013-01-15 (Publ.nr: MSB 622-november 2013)

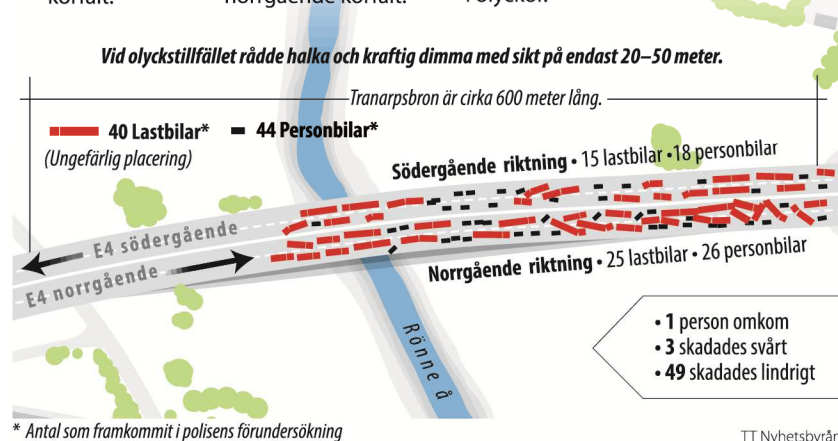
- 1 Lastbilar krockar mitt på bron i norrgående körfält.
- 2 Kort därefter startar en kedjereaktion av krockar i både södergående och norrgående körfält.
- 3 Även räddningsfordon som anländer blir inblandade i olyckor.
- 4 Totalt 84 fordon\*, varav 44 personbilar, är inblandade i krockarna.

Figur 1: Beskrivning av olyckan

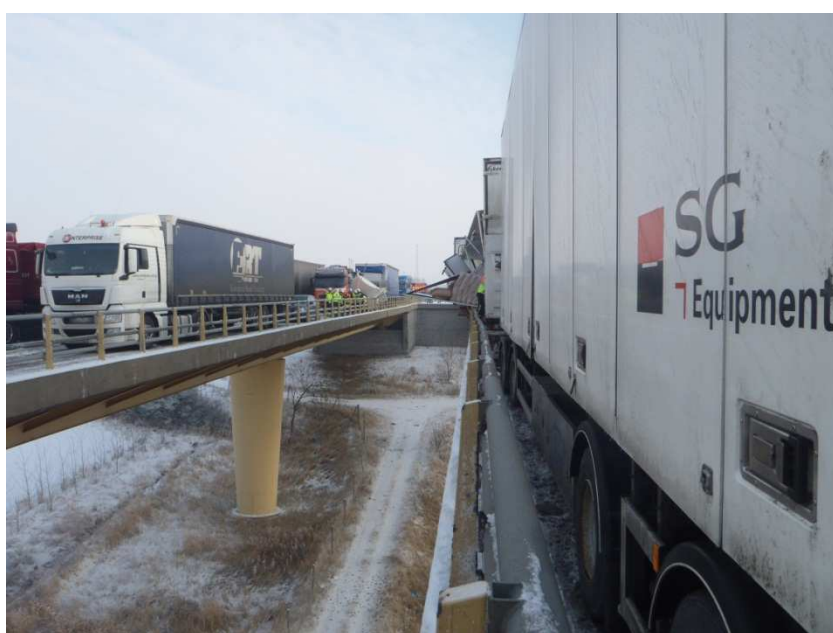
I och med att olyckan inträffade på två separerade körbanor på bron blev det två skadeplatser och därmed omöjligt att flytta personal och utrustning mellan de två skadeplatserna. Framkomligheten för blåljusorganisationernas fordon till olycksplatsen var begränsad liksom tillgängligheten för personalen som arbetade på platsen.

*Foto 1: Avstånd mellan vägbanor. (Foto: Helsingborgs brandförsvär)*

- Den annorlunda skadeplatsen med helt separerade vägbanor skapar problem med bland annat förflyttning av personal och utrustning och vid en eventuell evakuering. Detta kan avhjälpas genom att övergångar/förbindelser skapas mellan vägbanorna. Insatsplaner kan vara ett bra stöd inför kommande insatser.

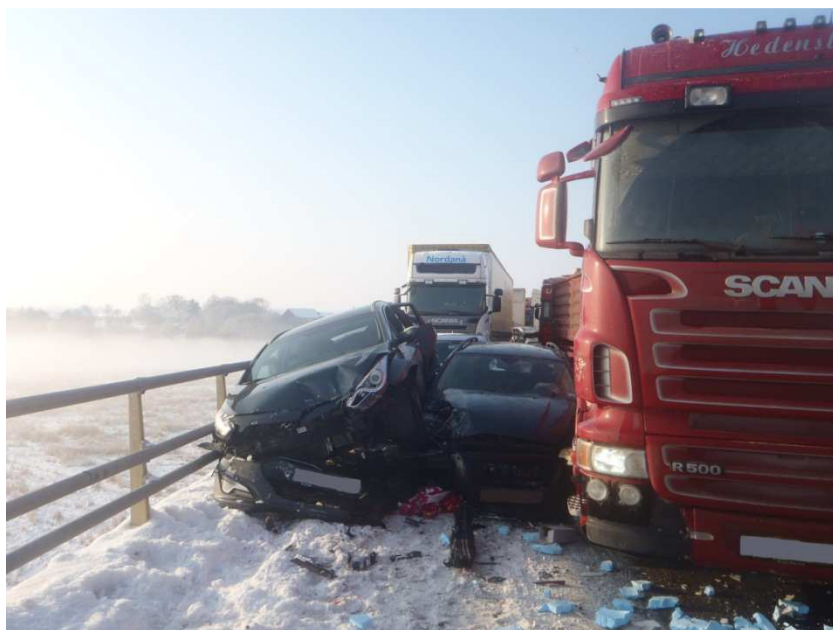
*Foto 2: Personbilar klämda mellan räcke och lastbil (Helsingborgs brandförsvär)*
